Nazwa elementu projektu budowlanego	PROJEKT ARCHITEKTONICZNO BUDOWLANY			
Nazwa zamierzenia budowlanego:	REMONT DACHU, ELEWACJI I WYMIANA STOLARKI OKIENNEJ ORAZ DRZWIOWEJ W BUDYNKU BRAMNYM PÓŁNOCNYM OPACTWA CYSTERSKIEGO W WĄCHOCKU			
Adres obiektu budowlanego:	ul. Kościelna 14, 27-215 Wąchock			
Kategoria obiektu budowlanego:	KATEGORIA VIII – inne budowle			
Nazwa jednostki ewidencyjnej: Nazwa i numer obrębu ewidencyjnego: Numer działki ewidencyjnej:	jednostka: Wąchock – miasto [261105_4] obręb: m. Wąchock [0001] działka nr: 4880			
Inwestor:	Opactwo Cysterskie ul. Kościelna 14, 27-215 Wąchock			
Jednostka projektowa:	"STUDIOMANIA" USŁUGI ARCHITEKTONICZNE ADRIAN MANIA KORCZAKA 27 83-110 TCZEW			
Zakres opracowania	Pełniona funkcja projektowa	Imię i nazwisko, specjalność, nr upr. budowlanych	Data opracowania	Podpis
ARCHITEKTURA	Projektant spec. Uprawnień numer upr.	mgr inż. arch. <b>Adrian Mania</b> architektoniczna do projektowania bez ograniczeń <b>221/POOKK/IV/2017</b>	<b>17.11.2023</b>

KONSERWATORSKIE BADANIA STRATYGRAFICZNE  
ELEWACJI BUDYNKU BRAMY PÓŁNOCNEJ ZESPOŁU  
KLASZTORNEGO CYSTERSÓW W WĄCHOCKU

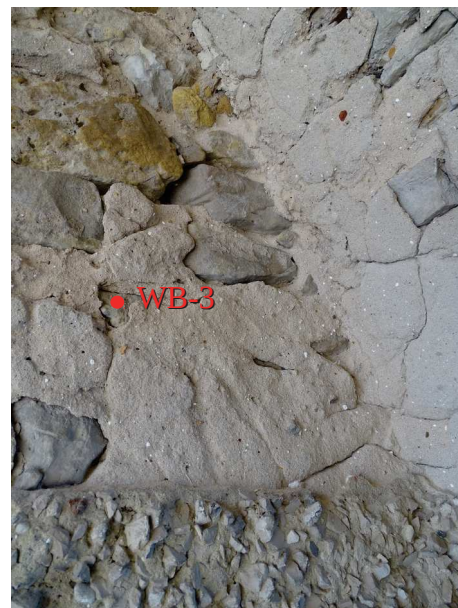
zawilgocenie. Ślady wieloletniego zalewania budynku z dachu (starsze niż obecne pokrycie) są szczególnie widoczne w przejeździe bramnym, gdzie tynki sklepień i ścian uległy widocznemu wypłukaniu (fot.: 7 i 8). Zawilgocenie murów jest także widoczne na elewacjach, gdzie nasila się w partiach przyziemia, podciągających wody z gruntu, a wraz z nimi szkodliwe sole. Działanie skumulowanych soli i wilgoci jest widoczne poprzez intensywną destrukcję tynków, szczególnie właśnie w partiach przyziemia, widoczne są wysolenia na kamieniarce (fot.: 22). Problemy z wpływem wilgoci tak z pokrycia dachowego jak i z gruntu niewątpliwie towarzyszą obiektowi od jego wzniesienia, a brak odprowadzenia wód opadowych od obiektu tylko je potęguje. Nasilenie zniszczeń tynków w świetle bramy należy wiązać też z intensyfikacją zasolenia wynikającego z zimowego utrzymania prowadzącej przez budynek drogi, w okresie zimowym posypywanej solą dla usunięcia oblodzenia.

fot. 7: południowe przęsło ściany wschodniej w przejściu bramnym z zaznaczeniem:  
● - pobranych do badań próbek

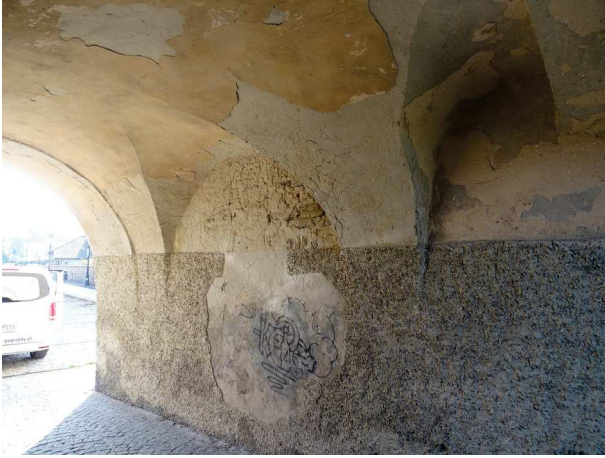
fot. 8: wschodnia ściana i część sklepienia w przejściu bramnym; widoczna głęboka destrukcja kolejnych warstw tynkarskich, w strefie tarczy podsklepiennej widoczne zniszczenia powstałe w wyniku działania wody przesączającej się z piętra

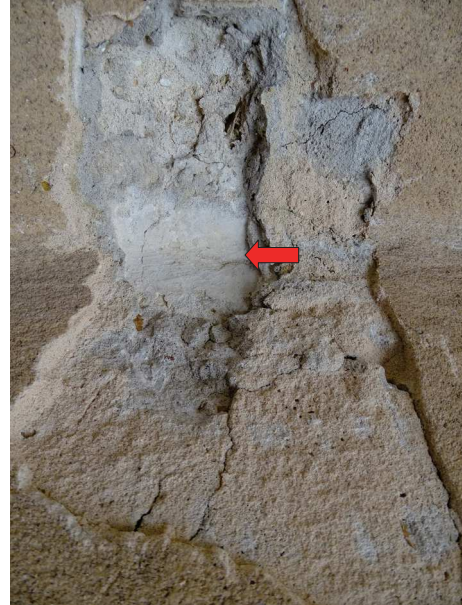
fot. 9: odkrywka na styku zachodniej ściany przejścia bramnego ze sklepieniem; widoczny pierwotny tynk z fragmentarycznie zachowanymi pobiałami

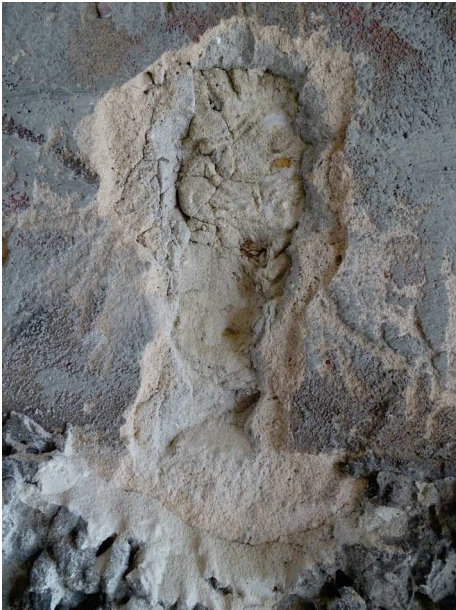
fot. 10: odkrywka wypraw zachodniej ściany przejścia bramnego na styku z opracowaniem cementową zaprawą z grysem kamiennym

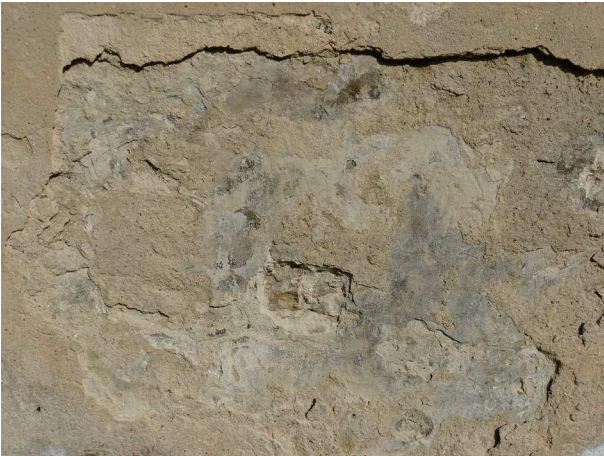
fot. 12: odkrywka na ścianie zachodniej z widocznymi pozostałościami pierwotnego tynku pokrytego relikdami pobiał

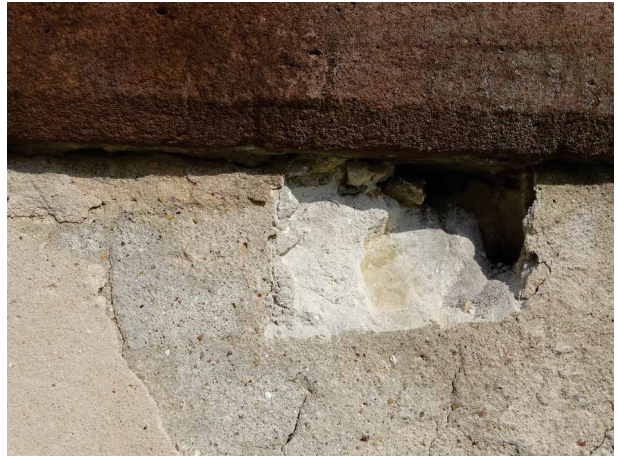
fot. 13: jedna z odkrywek w zamurowanym oknie elewacji zachodniej; widoczna tylko najmłodsza z całościowych wypraw oraz materiał ceglany obok kamiennego w murze

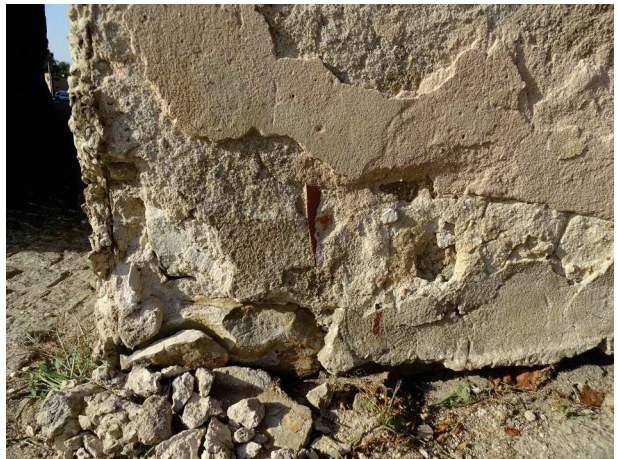
fot. 15: odslonięty fragment muru u podstawy prawej strony łuku bramy na elewacji południowej; widoczne wtórne przemurowanie z wykorzystaniem fragmentów cegieł obok kamienia

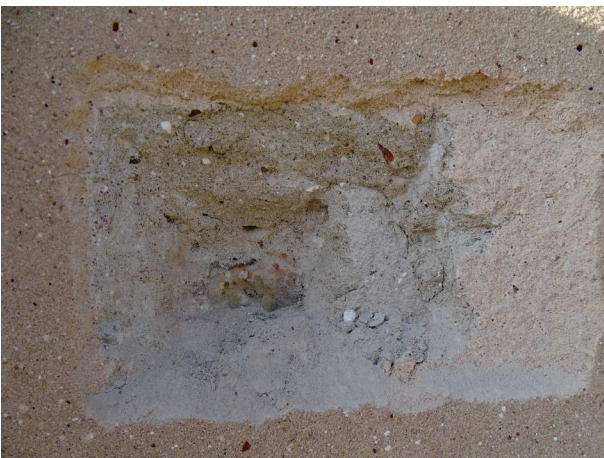
fot. 16: jedna z odkrywek na elewacji południowej, reprezentatywna dla większości z odkrywek na elewacjach; widoczne obie warstwy tynku z VII fazy, pod nim mur kamienny bez zachowanych starszych wypraw, poryty patyną zabrudzeń świadczącą o długim okresie funkcjonowania bez wypraw

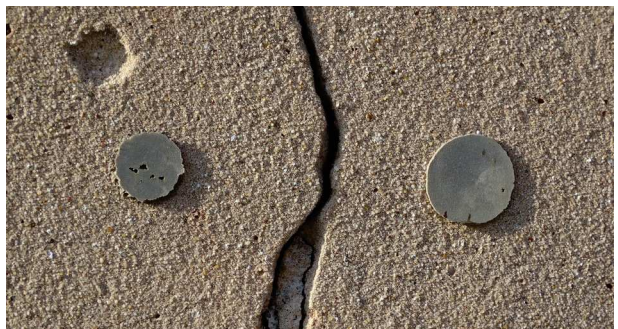
fot. 17: ślad po jednym z niezachowanych szkielek kontrolnych w miejscach pęknięć murów

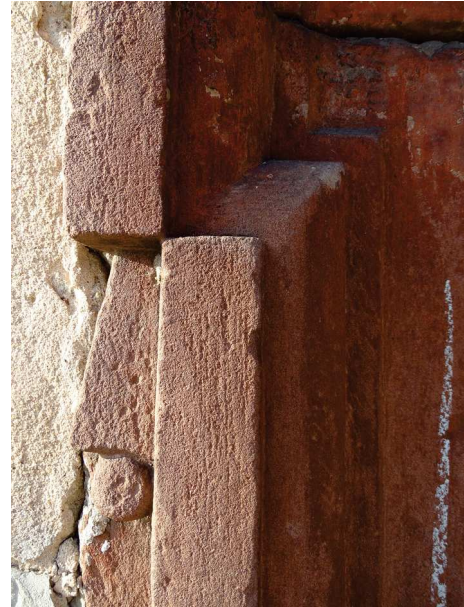
fot. 19: obramienie zachodniego z portali z błędem kamieniarskim polegającym na przerwaniu listwy krawędzi; widoczna destrukcja i osłabienie powierzchni piaskowca

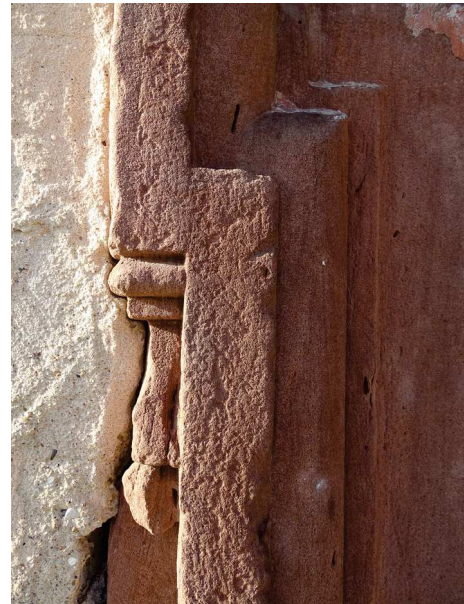
fot. 21: obramienie wschodniego z portali, widoczna listwa krawędzi wykonana bez błędu z portalu zachodniego; widoczna destrukcja i osłabienie powierzchni piaskowca

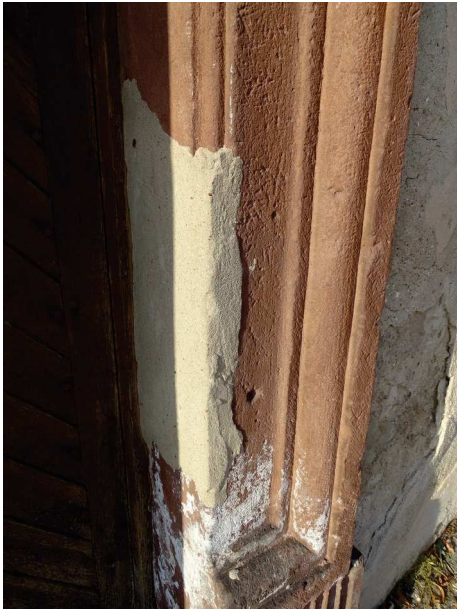
*fot. 22: duże uzupełnienie ubytku w zaprawie cementowej na wschodnim z portali, w dolnej partii widoczne wysolenia*

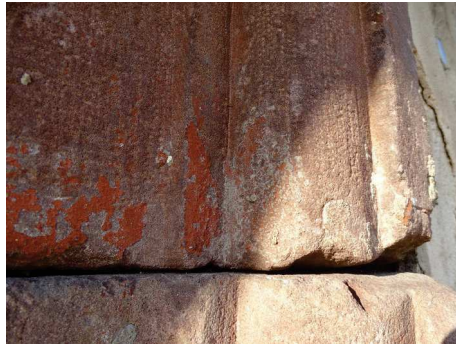
*fot. 23: fragment z miejsca oparcia nadproża wschodniego z portali; widoczne przemalowania czerwoną farbą zacierek cementowych zachodzących na lico kamienia przy spoinach, spoiny ponownie uległy w części destrukcji, tu pozostają puste*

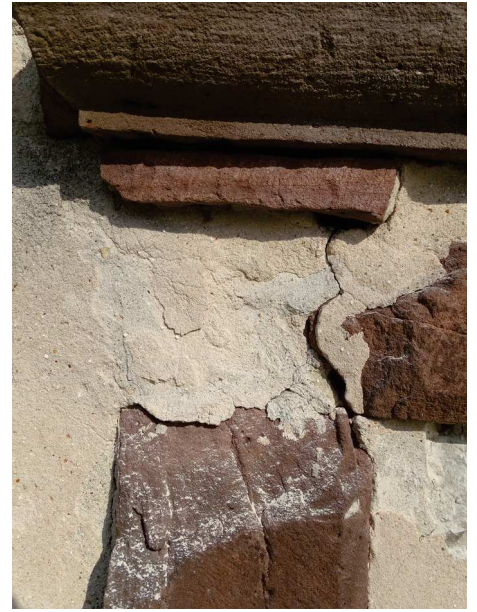
*fot. 24: fragment obramienia blendy a dawniej okna w elewacji zachodniej; widoczna destrukcja piaskowca, miejsce ubytku nie uzupełniane, przykryte w części wtórną wyprawą tynkarską (VII faza)*

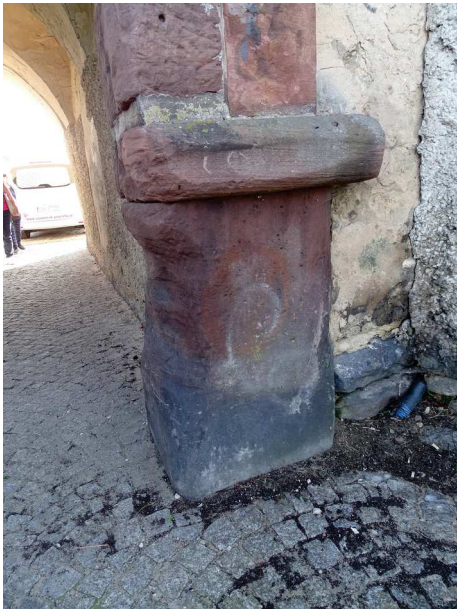
*fot. 25: zachodni fragment północnych ościeży piaskowcowych łuku bramy; widoczne głębokie wytarcia piaskowca powstałe od kół wozów konnych, stanowiące ślad historyczny; w spoinach widoczne wtórne fugi cementowe*

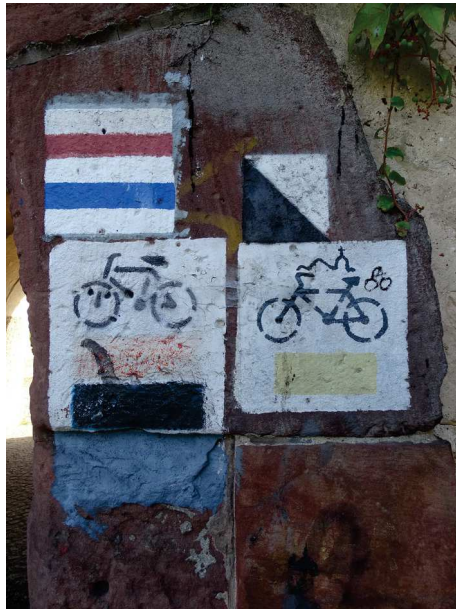
*fot. 26: oznaczenia szlaków turystycznych na licu piaskowcowych ościeży bramy, które powinny zostać usunięte i nie nanoszone na elewację zabytku a w szczególności na jego detale kamienne*

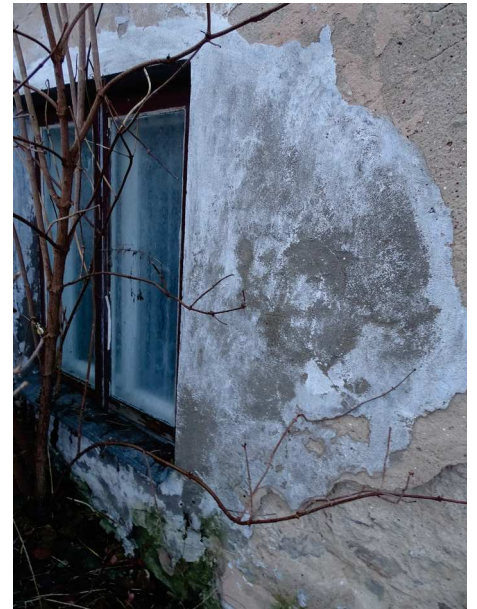
*fot. 27: wtórnie obrobiony otwór okienny w parterze elewacji wschodniej; widoczne tynki cementowe i odbiegająca od historycznej stolarka okienna*
